# KÁLMÁNCSA

## TELEPÜLÉSKÉPI ARCULATI KÉZIKÖNYVE

2017

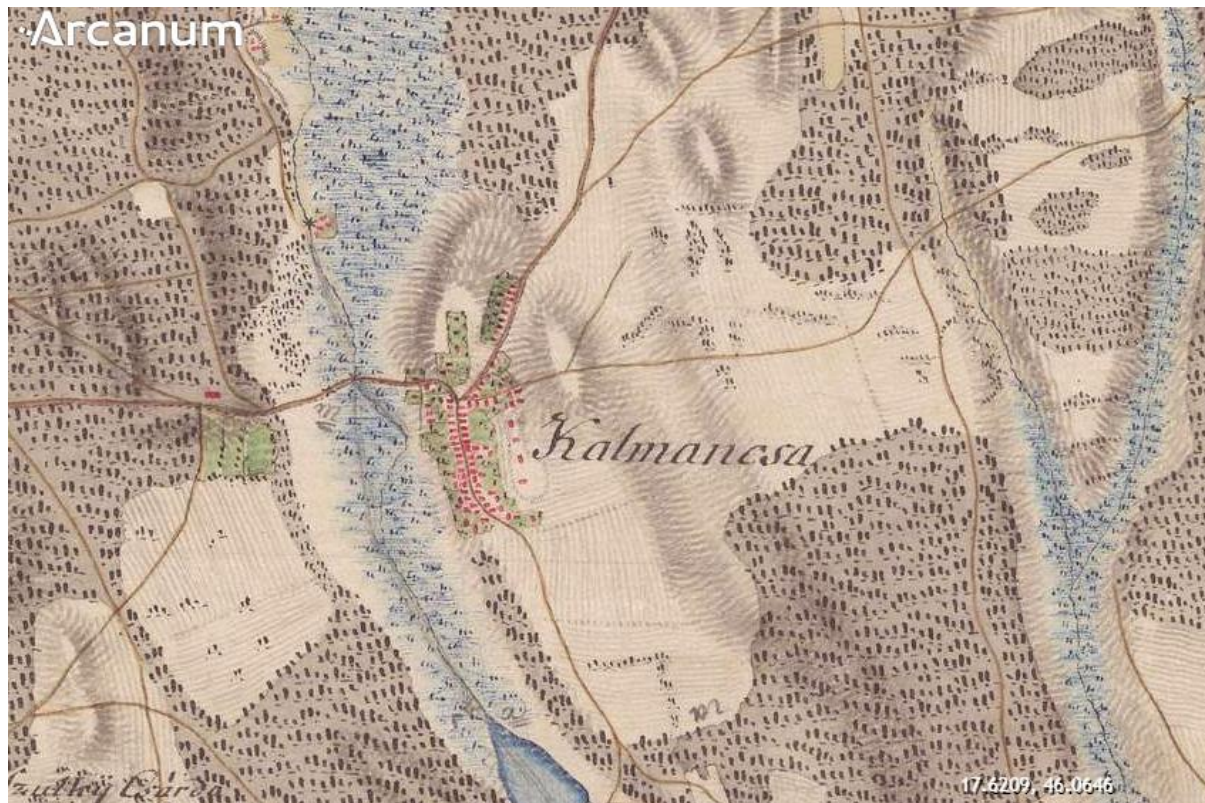
Az első térképi ábrázolás (I. katonai felmérés, 1763-1787) szerint a település vizes-mocsaras területek által közrefogottan, egy központi, háromszög-alakú mag köré települt, a környéket erdőségek borították. A település megközelítésére szolgáló út nyomvonala a maival azonos. Az épületek számából következtetve itt már nincs nyoma a középkori feljegyzésekben szereplő 150-200 portának. Az akkori településmag a mai településképeknek is meghatározó eleme. A település megjelenése szempontjából meghatározó a központi, háromszög alakú terület képe a református templommal, amely ezen a dombháton épült 1828-ban.

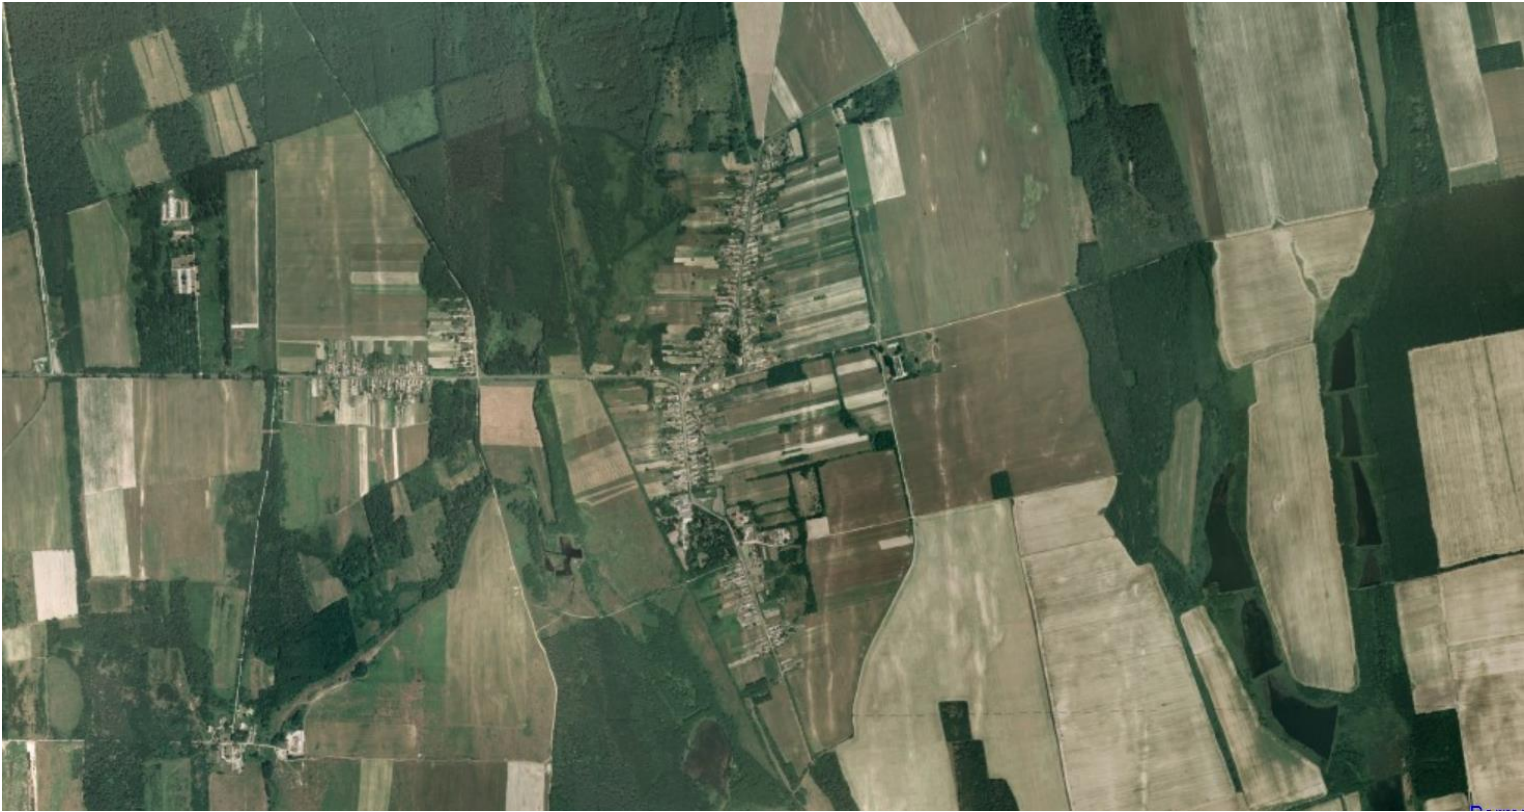
A különböző területhasználatok, telekhatárok sajátos, mozaikos településképet eredményeznek, amely jól látható a fenti légi fotón.

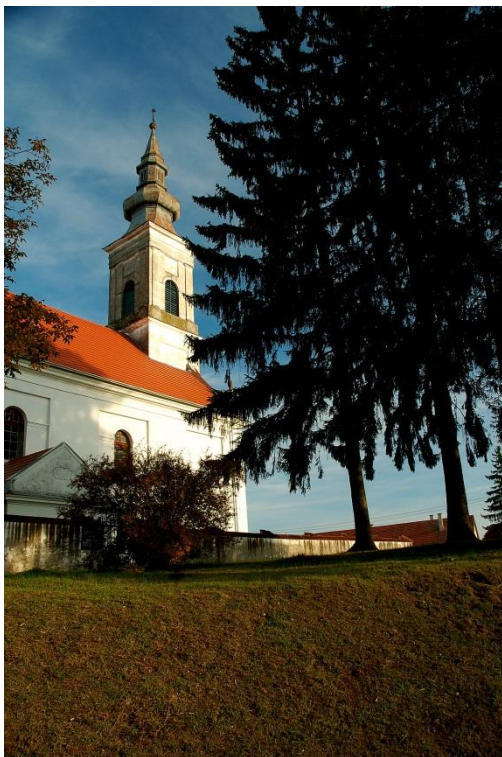
### Református. templom

A Református templom 1828-ban épült klasszicizáló stílusban, kerített templom, településképi szerepét még hangsúlyosabbá teszi, hogy környezetéből nem csak magassága miatt, hanem domborzati viszonyai miatt is kiemelkedik.

Az országosan védett műemléképület a település központjában áll. A második katonai felmérésen jól látható a templom méltó helyének, központi szerepének megfelelő hely kiválasztás és rendezés szerkezeti lenyomata. A Református templommal szemben a Római katolikus templom áll. Építésének idejét jól mutatják építészeti stílusjegyei.

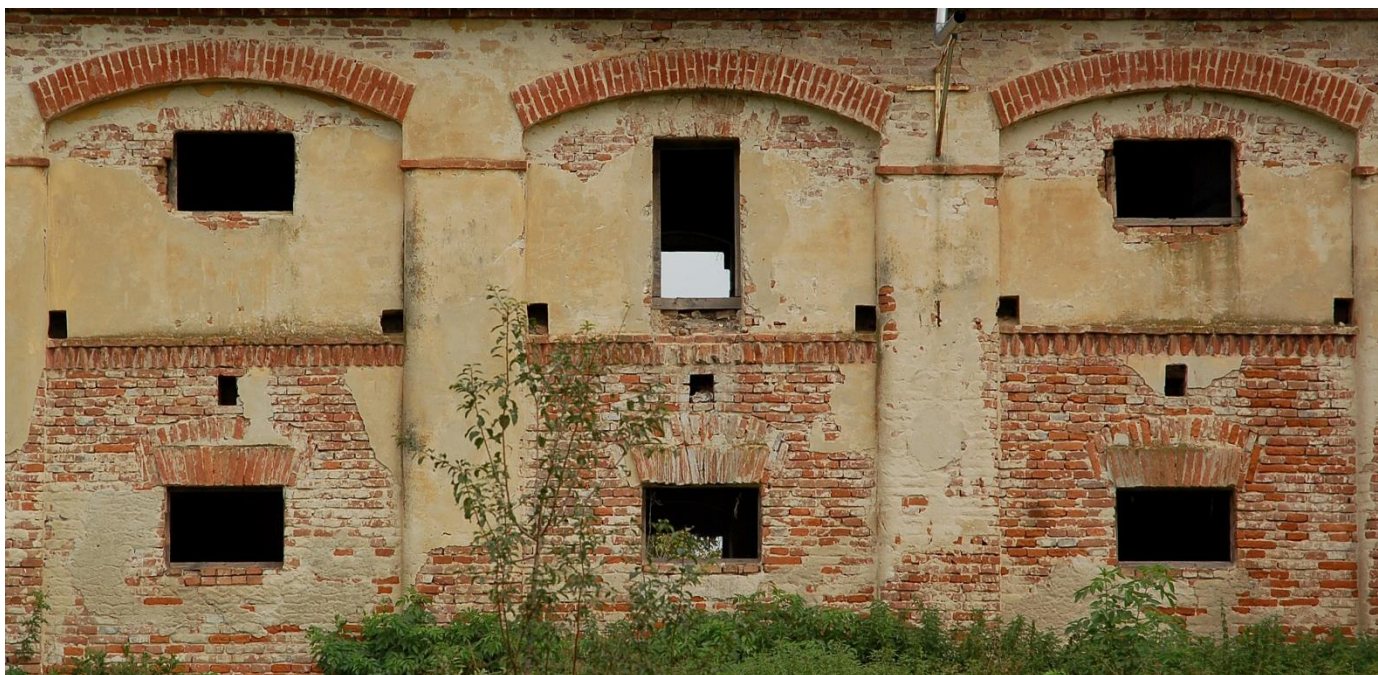
magtárépület tetőfelújítási munkáit elvégezték, így a magtár-épület további állagromlása megállt. A magtártól északi irányba induló utca menti, egykor az uradalomhoz tartozó épületek ma is lakóépületként funkcionálnak. Egykori karakterük nem sokat változott, sok épület karbantartási munkái elmaradnak, állaguk folyamatosan romlik.

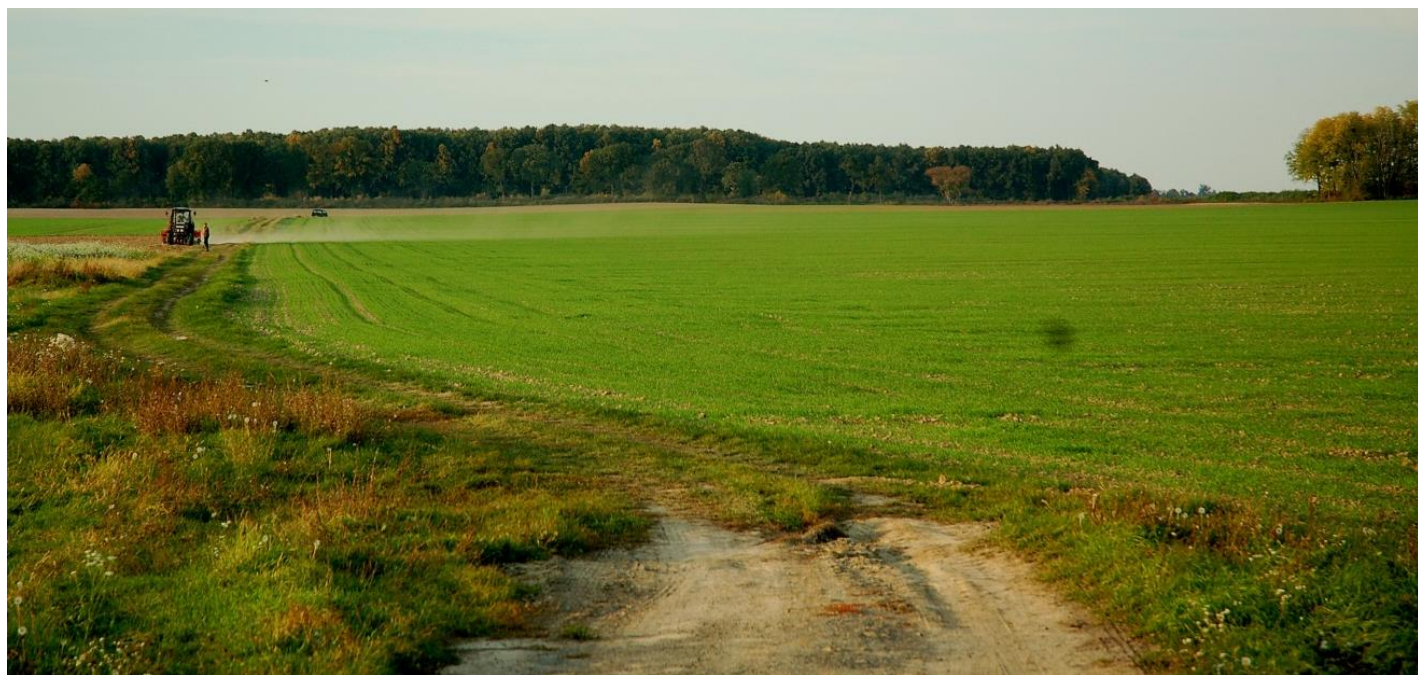
#### MEZŐGAZDASÁGI ÜZEMI TERÜLET (LAJOSHÁZAPUSZTA)

a nagytáblás területek művelése vált uralkodóvá. A településtől észak-keleti irányban kialakult mezőgazdasági központ („Lajosházapuszta”) épületállománya ma is őrzi az egykori területhasználat stílusjegyeit. A ma még álló, hasonló funkciójú épületek sorsa lassan megpecsételődik, a magtárak karbantartására, felújítására a tulajdonosok nem fordítanak anyagi forrásokat. Ezzel ellentétben a Lajosházapusztai telepen látható, hogy a tulajdonos számol az épületállomány hosszútávú hasznosításával, ezt bizonyítja a tetőszerkezet, a tetőfedés felújítási munkáinak elvégzése.

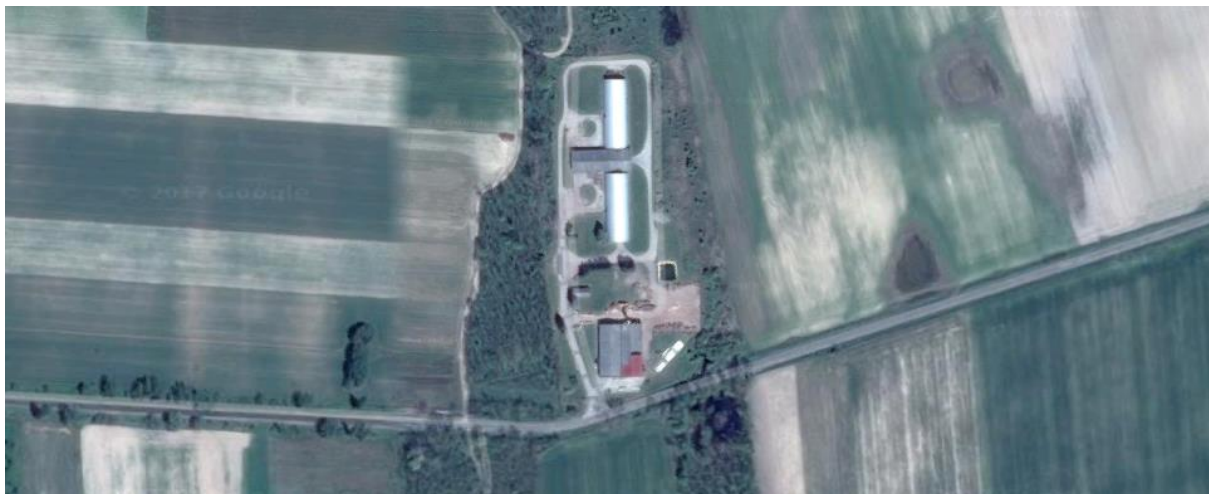
### GAZDASÁGI TERÜLET

A Kálmáncsa és Szulok települések határán álló szoliter területi egység településszerkezeti szerepe, építészeti megjelenése miatt indokolt külön építészeti karakterként kezelni. A területen a nagytáblás mezőgazdasági műveléshez szükséges

épületek kaptak helyet. A beépítés látványa településképi szempontból nem meghatározó, a településképet nem befolyásolja. Az épületek formai kialakításuk, anyaghasználatuk a funkcióhoz igazodik.

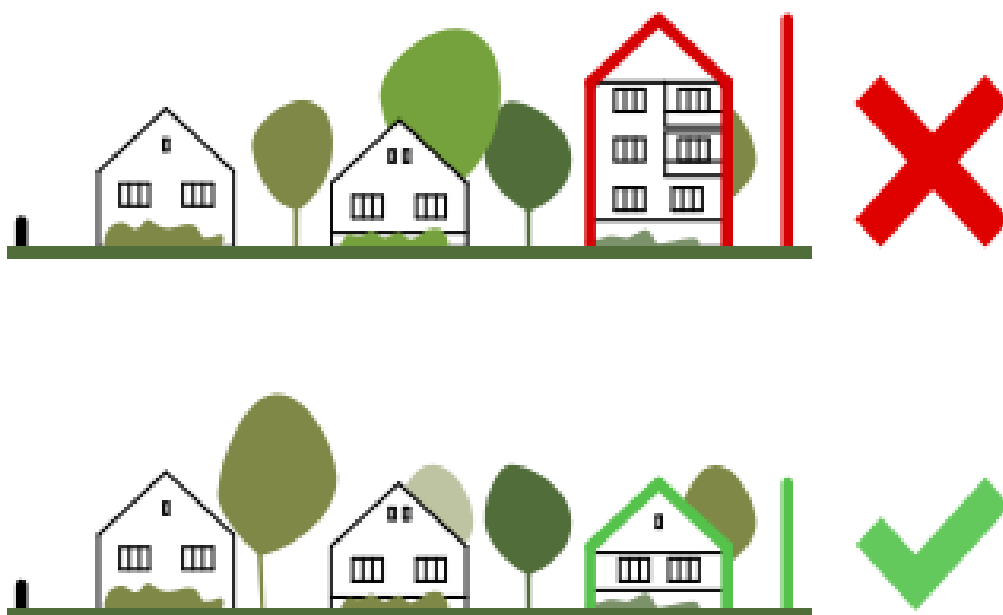
A településen a tetőhajlásszög a hagyományos tömegformálásból, a környezeti adottságaihoz igazodva a traktusszélességből adódóan 42-45 fok között változik, amely a falkép egységes megjelenésének is az egyik fontos eleme. Az építészeti formálásnál, új házak építésénél, bővítéseknel is szükséges az eredeti tetőhajlásszög megtartása.

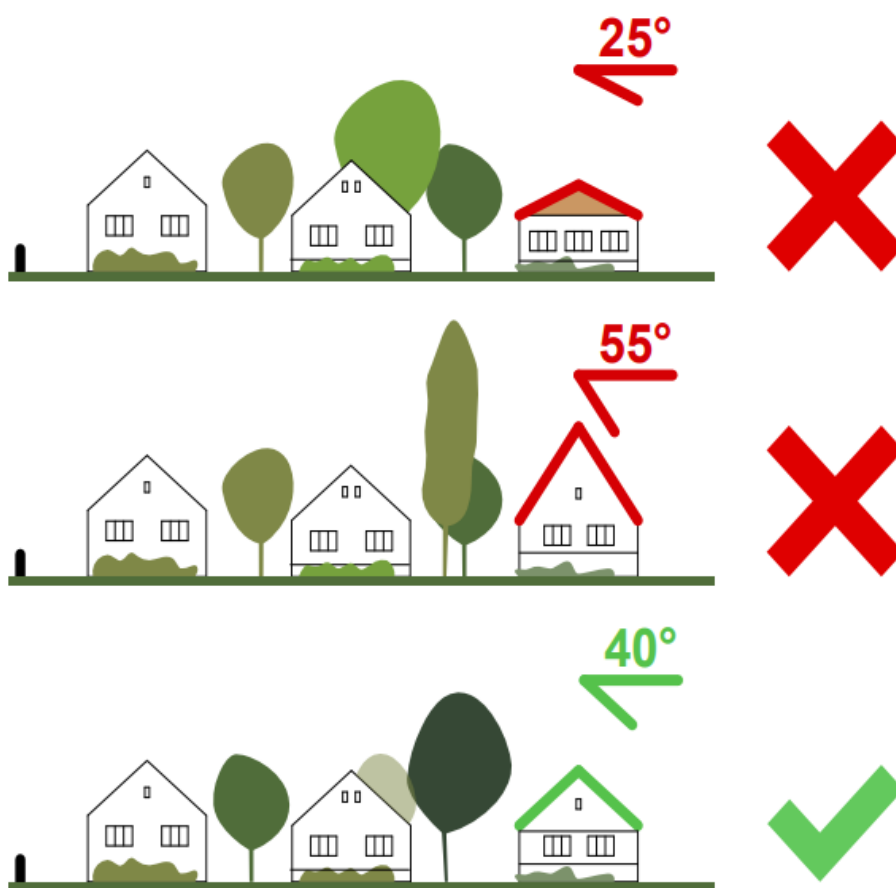
Kálmánca épületeinek tetőformái az egyszerű, racionális alaprajzi kialakítás természetes következménye. Új épületek tervezésénél a környezeti és építészeti adottságokhoz alkalmazkodva javasolt az alaprajzi kialakítás meghatározása, lehetőleg kerülni kell a bonyolult, tördelt épülettömegek kialakítást, mivel a több síkból összeálló tetőidom látványa idegen lenne a kialakult településképtől, ugyanakkor épületszerkezeti sem hatékony megoldás.

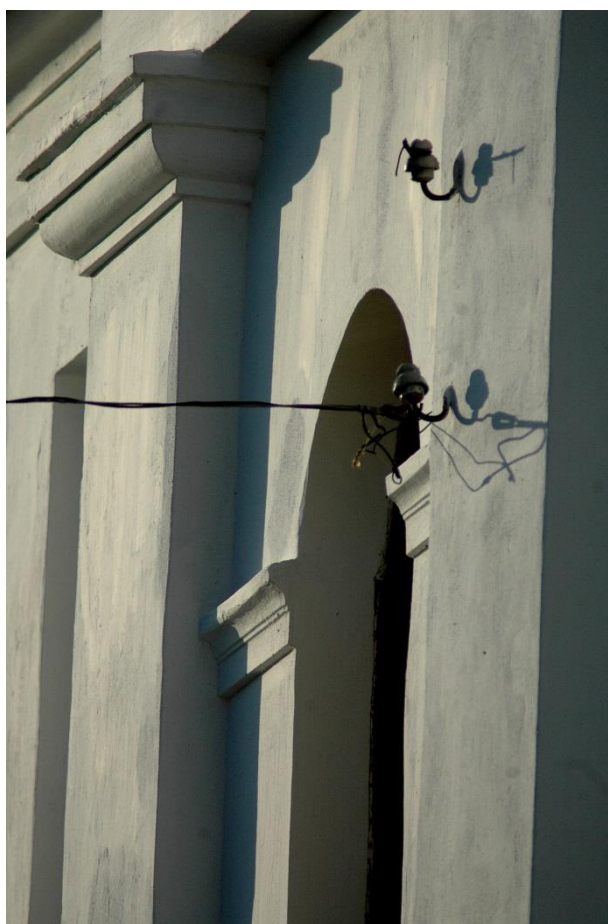
Fasorok telepítésénél a meglévő vezetékhálózat figyelembevételével, annak bővítési lehetőségét is mérlegelve olyan fajokat válasszunk, amelyek nem gátolják a meglévő infrastrukturális hálózat működését, lehetővé teszik azok karbantartását. Településképi szempontból fontos, hogy a fasorok karbantartása során ne sérüljön azok esztétikai minősége, kerülni kell csonkolásukat, azzal együtt, hogy a felsővezetékes hálózat zavartalan működése is folyamatosan biztosított legyen. A térszín alatti vezetékhálózat tervezése során, illetve a fasorok, a növényzet telepítésénél fordítsunk figyelmet arra, hogy a növények gyökerei ne okozzanak problémát a térszínalatti vezetékek működése, karbantartása során.

Az infrastrukturális fejlesztések elkerülhetetlen következménye az épületek homlokzatán, tetőfelületén megjelenő csatlakozási pontok, illetve ezek fogadószerkezetei. A településképi védelme érdekében fontos szempontok, így az anyaghasználat is jogszabályi eszközökkel, helyi rendeletekkel is érvényre juttathatók.

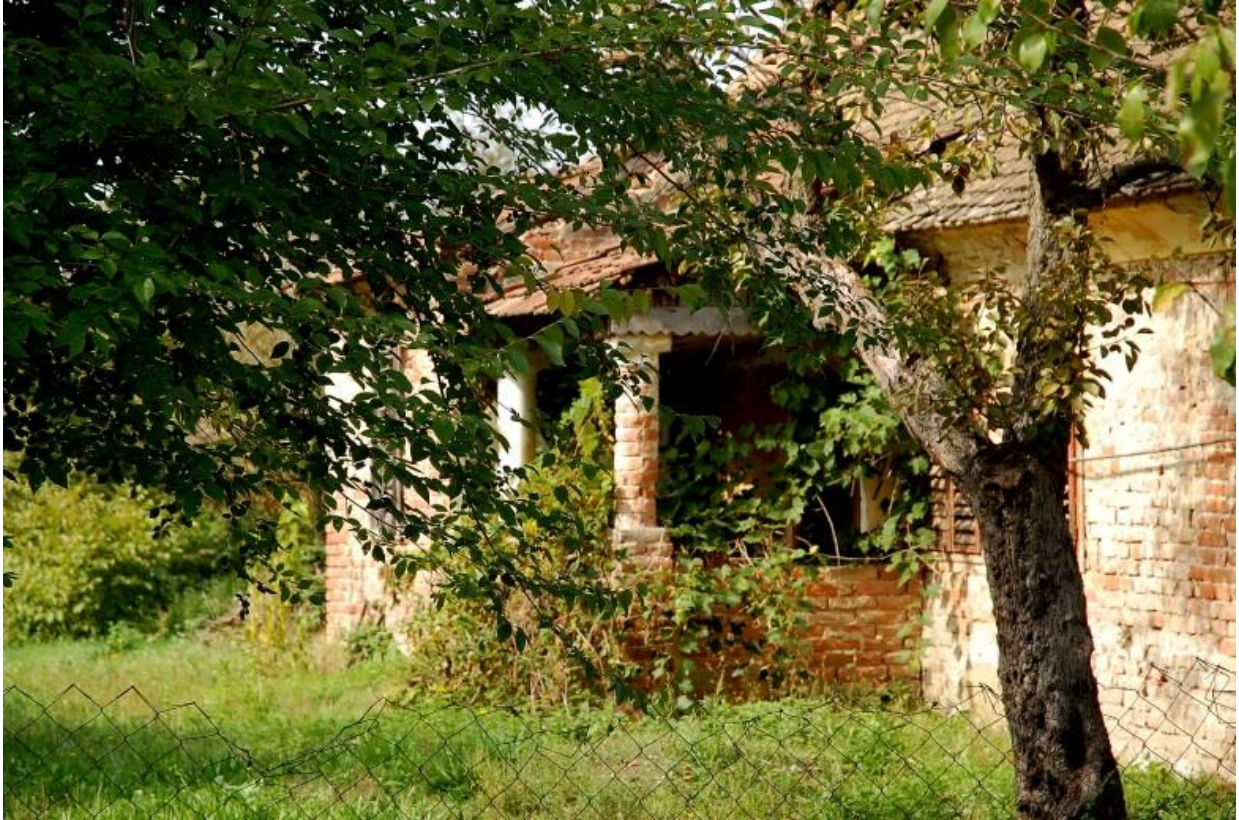
### TORNÁCOK

Az olasz terrazzo szóból származó, Magyarországon meghonosodott építészeti eszköz a középkortól jellemző a magyarországi építészeti kultúrára a falusi lakóépületektől a módosabb épületek tömegformálásánál is kedvelt térformáló eszköz.

A település jelenlegi épületállományát alkotó lakó- és melléképületeknél nem jellemző a tornác alkalmazása, elvértve fedezhető fel ez az építészeti elem. Az épületek teljes hosszában végigfutó tornác csak néhány épületnél létesült, inkább a bejáratok előterének lefedésénél volt használatos.

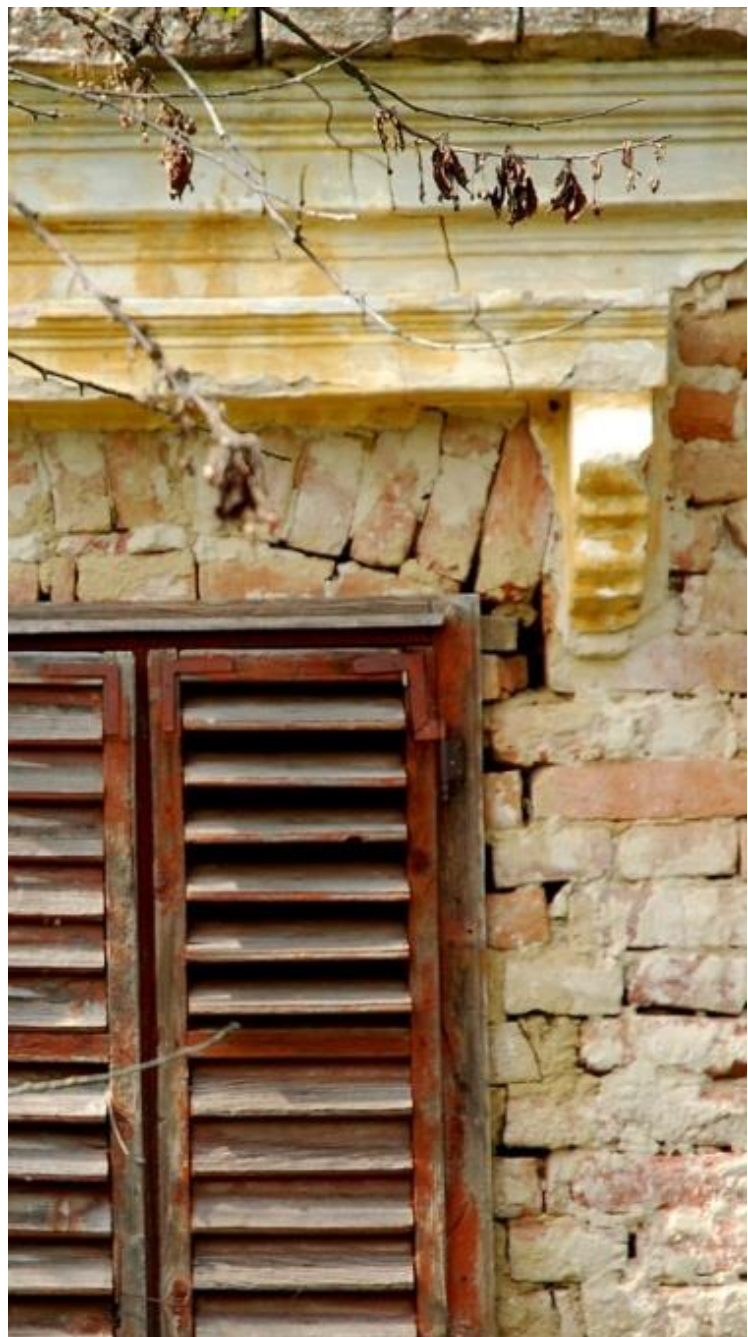
A település hagyományos épületeinek többsége oromzatával fordul az utca felé, az ablakok gondosan megszerkesztett nyílástengelyei tagolják a homlokzatot, határozzák meg az áttört és tömör felületek arányát.

A hagyományos nyílászárók szinte kivétel nélkül osztottak, palló-, vagy kapcsolt gerébtokos szerkezetűek, kívül többnyire zsalukkal felszerelt.

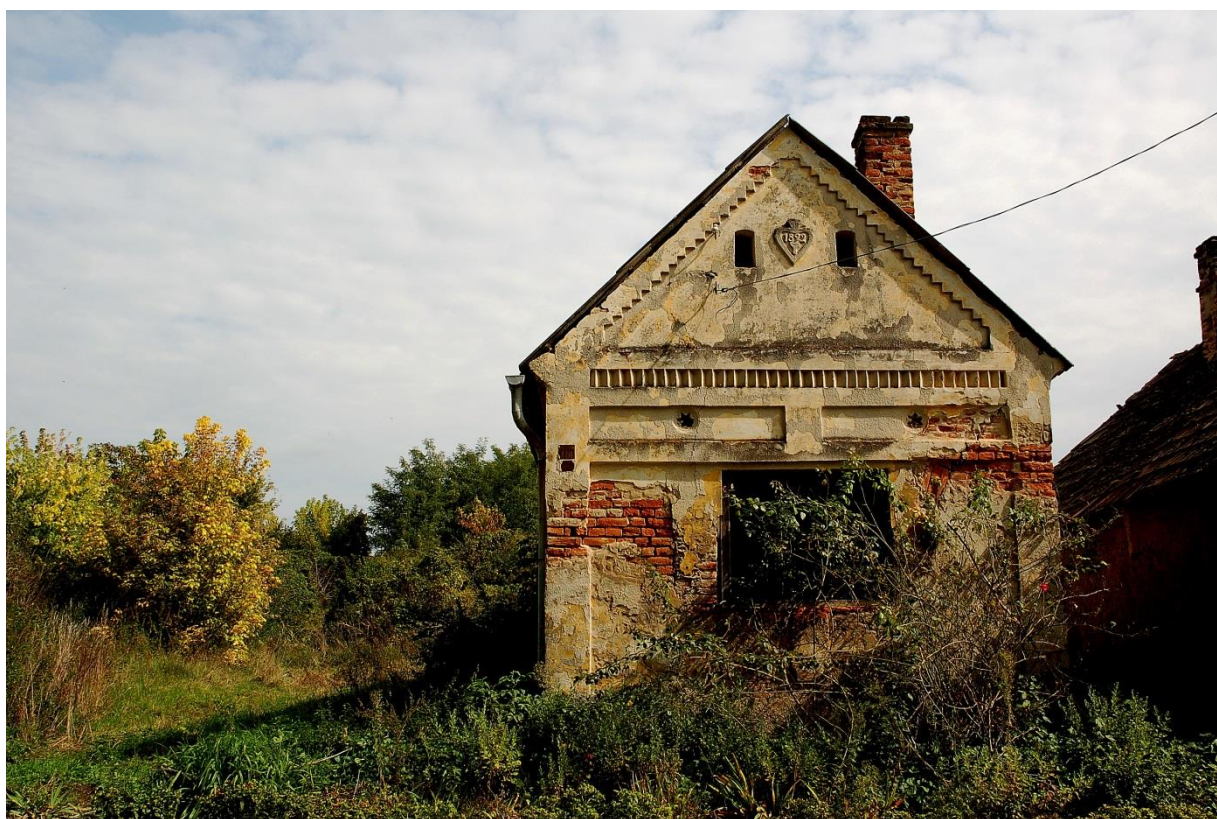
### ÉPÜLETRÉSZLETEK

A településen sok épület homlokzata őrzi még az eredeti részletképzéseket. A századforduló körül épült épületek többségénél különleges figyelmet fordítottak az épületek homlokzati „arculatának” megfogalmazására, amely a harmonikus arányrendszer, az átgondolt és pontosan megtervezett nyílástengelyek kiosztása, a színhasználat mellett a részletképzésekre is kiterjedt. Nagy gondossággal jártak el a lábazati anyagválasztásnál, a lábazat magassági értékének az épület többi magassági méretéhez viszonyított megválasztásánál, a belmagasság és a nyílászárók méretének egymáshoz való illesztésénél, a tetőhajlásszög meghatározásánál, és a részletek kidolgozásánál.

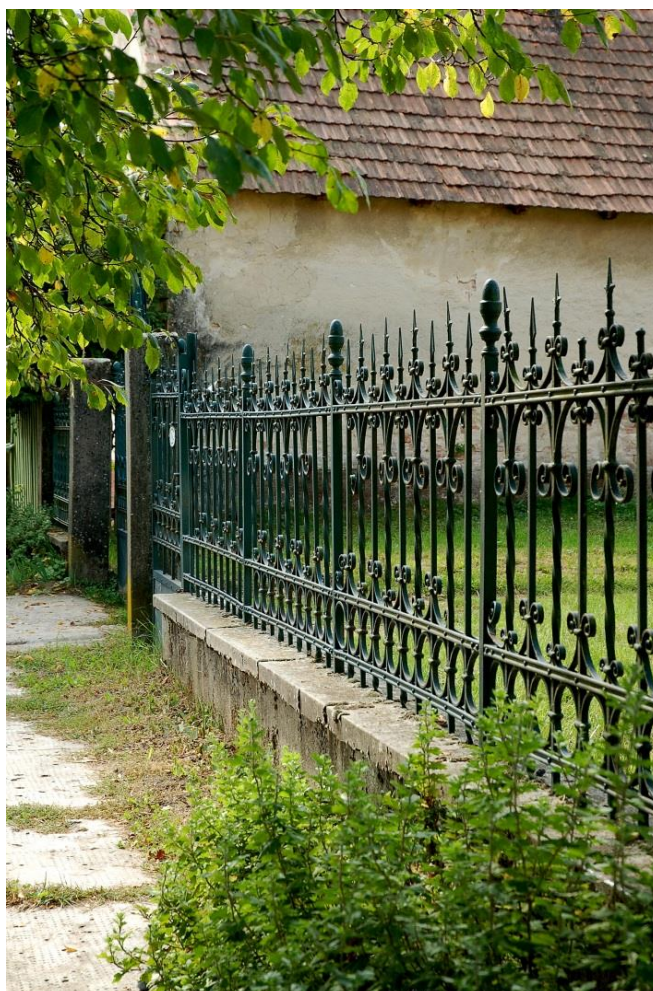
A településre a fésűs beépítés jellemző, a telekszélességek is ehhez a beépítési módhoz igazodtak. Az épületek közötti, utcafronti telekszakszok határolására sokféle megoldás született, de általában az áttört kerítés jellemző. sok helyen még fennmaradtak a kovácsoltvas kerítések, kapuk.

Sok helyen látható a korábban valószínűleg elbontott kerítések helyén betonkerítés, amelynek lezárása, ritmikus függőleges, karcolt osztása emlékeztet az eredeti deszka-kerítések kialakítására. Anyaghasználata, formai megjelenése a századfordulón, a vasút megjelenéséhez köthető betonkerítések hangulatát idézik. A településen is számos porta utcafronti lezárásánál

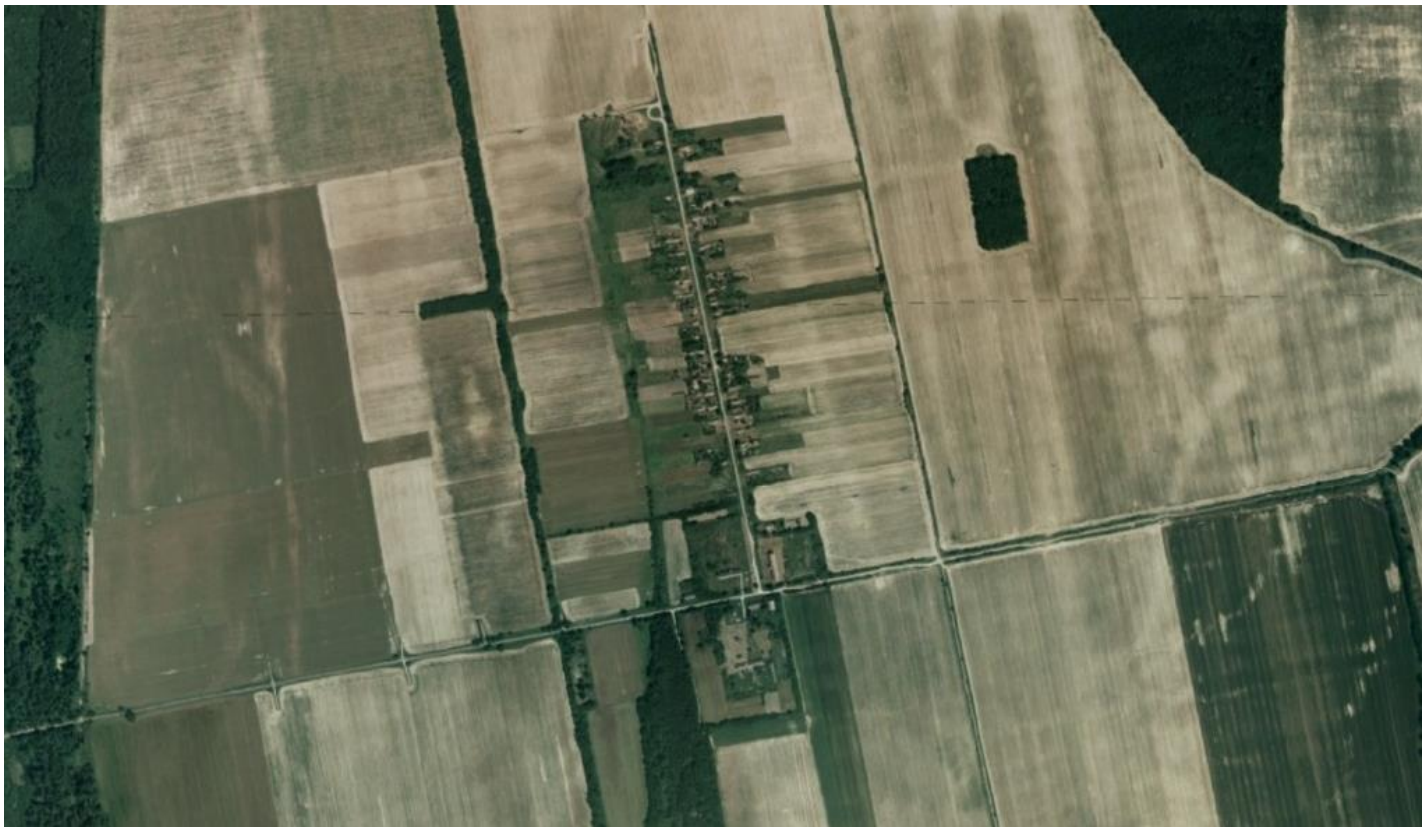
LAJOSHÁZAPUSZTA

A településtől észak-keleti irányban található, külön építészeti karakterű terület gazdasági épületekkel beépített, tőle északi irányban az uradalmi birtokközpontozóhoz tartozó, működéséhez szükséges lakóépületek állnak. Az egyszerű épülettömegű, alaprajzi kialakítású, építészeti eszközeiben is szerény épületek az észak-dél tengelyű utca két oldalán állnak, kivétel nélkül földszintes beépítésűek.

A területhasználatot a rendezési tervi előírások megfelelően szabályozzák, módosítását nem javasoljuk. Fejlesztési szándék esetén a beépítés szabályozását a kialakult arculat megőrzése érdekében a meglévő adottságokhoz igazítva javasoljuk meghatározni.

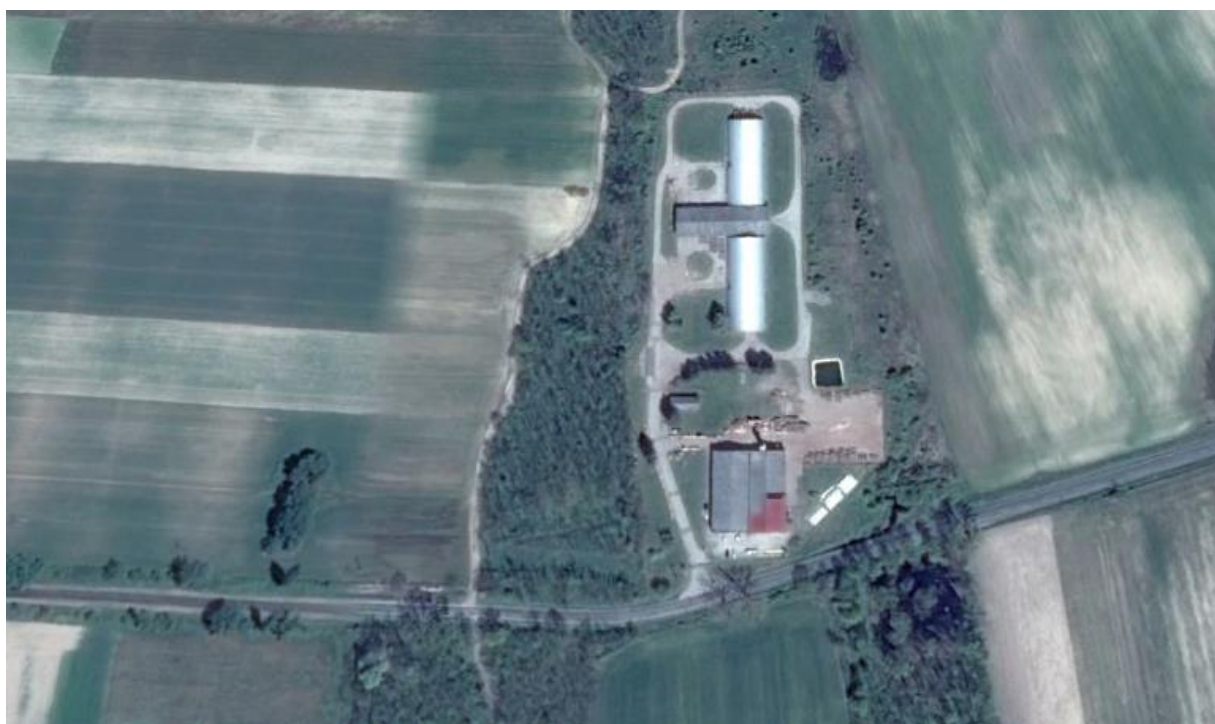
### GAZDASÁGI TERÜLET

Kálmáncsa külterületén, Szulok és Kálmáncsa határán gazdasági hasznosítású terület került lehatárolásra.

A beépítés, a gazdasági épületek látványa sem meghatározó, a településképet nem befolyásolja. Formai kialakításuk, anyaghasználatuk a funkcióhoz igazodik.

Fejlesztési szándék esetén, vagy amennyiben újabb településrészben kerül gazdasági-ipari terület kijelölésre javasolt a meglévő telepítés, struktúra, építészeti kialakítás, anyaghasználat megtartása, illetve a meglévőhöz való igazítása.
